Indagini per il controllo dello stato del rivestimento in calcestruzzo di gallerie stradali

Una applicazione nella galleria "Marcellinara" della S.S. 280 "dei due mari" nel Compartimento A.N.A.S. di Catanzaro

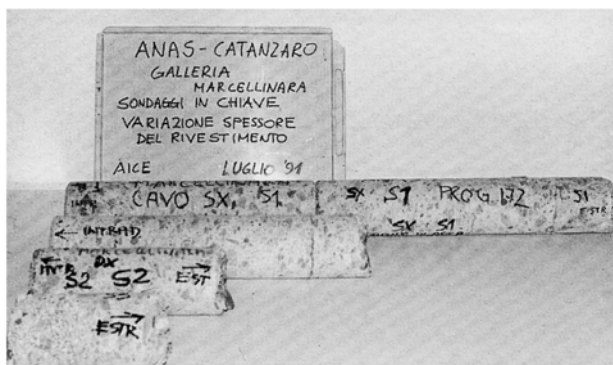
Foto 1

Si provide quindi, sulla scorta di questi risultati, ad individuare porzioni della calotta dove tale risposta risultasse particolarmente marcata, ed ad iniziare la seconda parte del programma che prevedeva il prelievo di carote e la esecuzione di endoscopie (cioè al fine di misurare gli spessori e valutare la bontà dei cls). Lo spessore dei campioni di calcestruzzo prelevato (Foto 1) confermarono

no che le disuniformità rilevate tramite radar erano da associare ad effettive notevoli variazioni dello spessore del rivestimento.

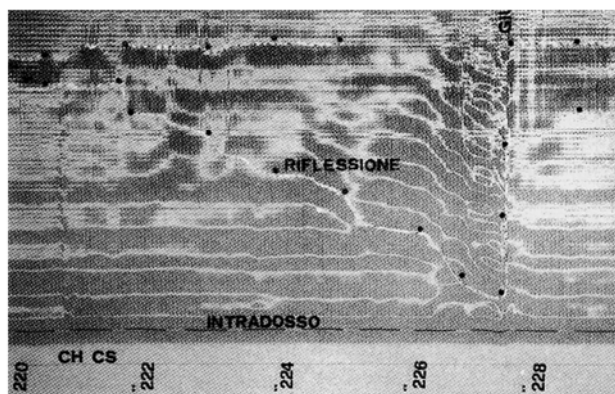
Fig. 1

Le indagini radar, che come noto si basano sulla registrazione della riflessione di onde elettromagnetiche attraverso materiali di diversa costante dielettrica, permisero di evidenziare, in prima battuta, situazioni molto disomogenee da punto a punto lungo lo sviluppo longitudinale dei cavi. In particolare si notò che in corrispondenza dei giunti nei tratti centrali, le riflessioni denotavano "salti" fino a degradare dolcemente in corrispondenza del concio attiguo, dove si ritrovava un nuovo salto (Fig. 1).

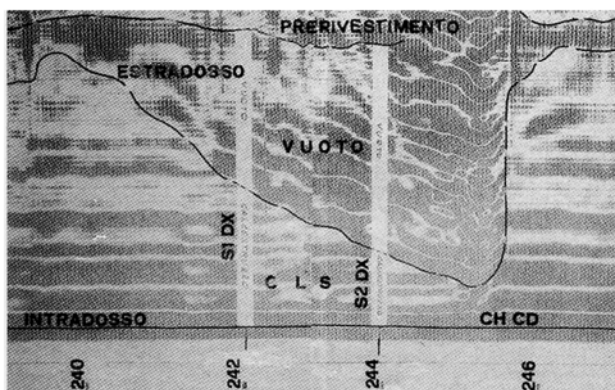
Fig. 2

Calibrata quindi la risposta del radar sugli spessori dei campioni di cls, si poté, in una terza fase, con adeguate lunghezze d'onda della emissione radar, determinare lo spessore del rivestimento lungo il suo sviluppo longitudinale in chiave ed ai reni. I profili definitivi (Figg. 2 e 3) confermarono la variabilità dello spessore dei getti (min. 15 cm, max 100-110 cm) e spiegarono il perché delle macchie di umidità a forma triangolare tra giunto e giunto (praticamente si erano creati degli avvallamenti dove l'acqua, defluendo, impregnava le porzioni sottostanti di calcestruzzo).

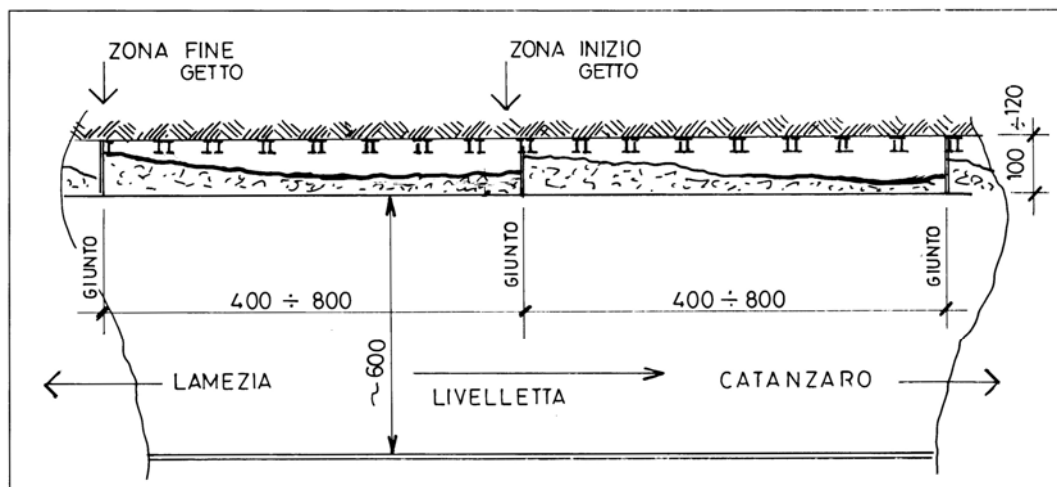
Fig. 4

Le indagini endoscopiche, praticate utilizzando i fori dei carotaggi, ed in altri fori eseguiti in zone di calibrazione, confermarono l'andamento a dente di sega (Fig. 4) all'intradosso, ed inoltre permisero di rilevare la morfologia e lo stato del prerivestimento (risultato essere costruito con centinatura metallica e spritz-beton armato con rete elettrosaldata).
